PLANO MUNICIPAL DE SANEAMENTO BÁSICO DE SANTA MARIA DA BOA VISTA - PE

CONTRATO DE GESTÃO ANA Nº 028/2020
ATO CONVOCATÓRIO Nº 004/2020
CONTRATO: Nº 040/2020

Diagnóstico da Situação de Saneamento Básico

PRODUTO 2: Diagnóstico a Situação de Saneamento Básico

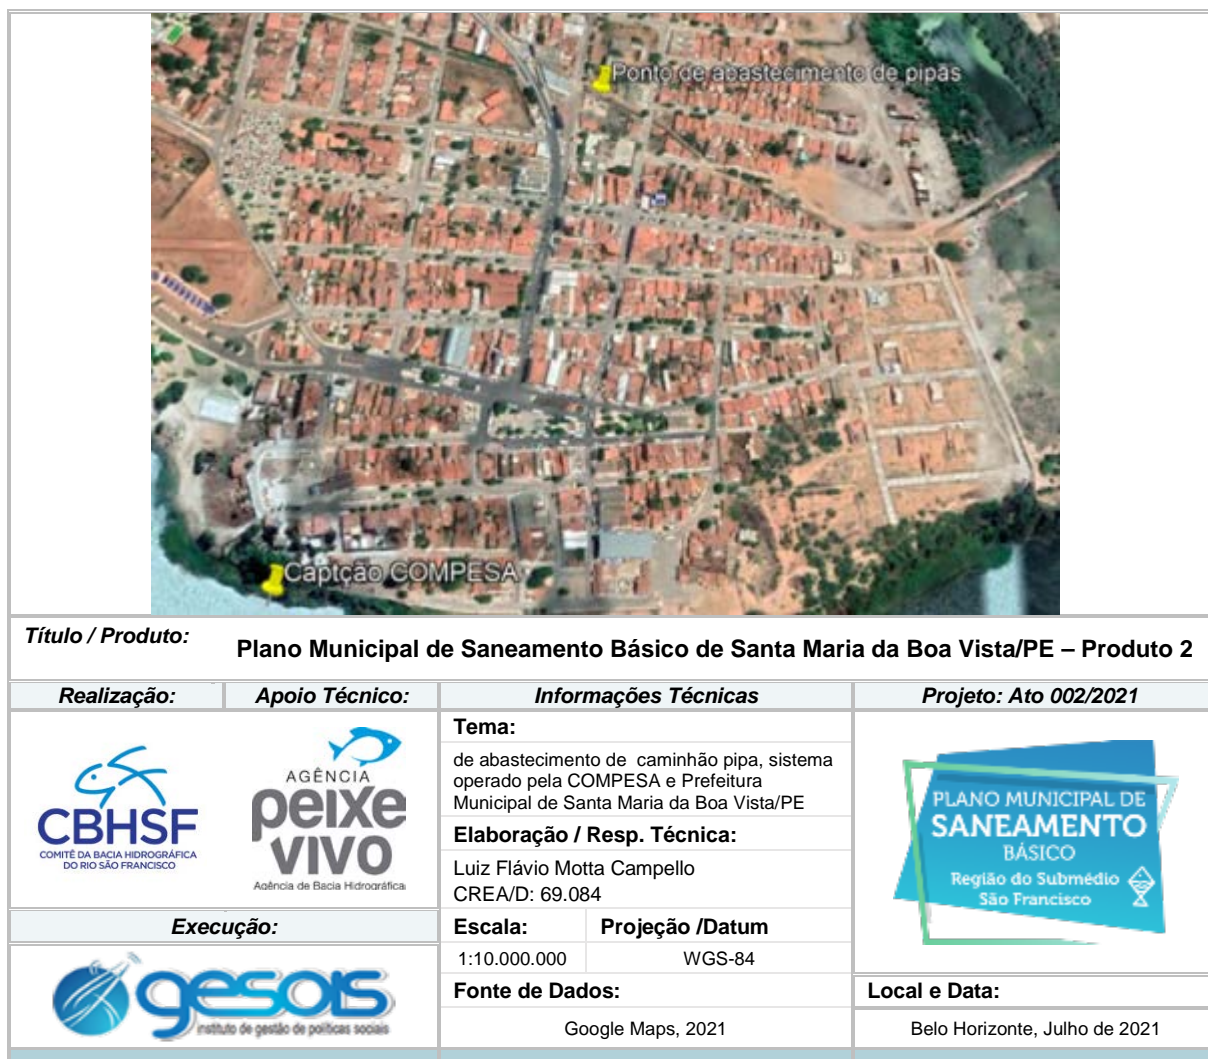
Figura 23 – Captação e Ponto de Abastecimento de Carros-Pipa
 Fonte: INSTITUTO GESOIS, 2021.

A Figura 9 indica o ponto de abastecimento de caminhão pipa, após captação da Prefeitura no Rio São Francisco.

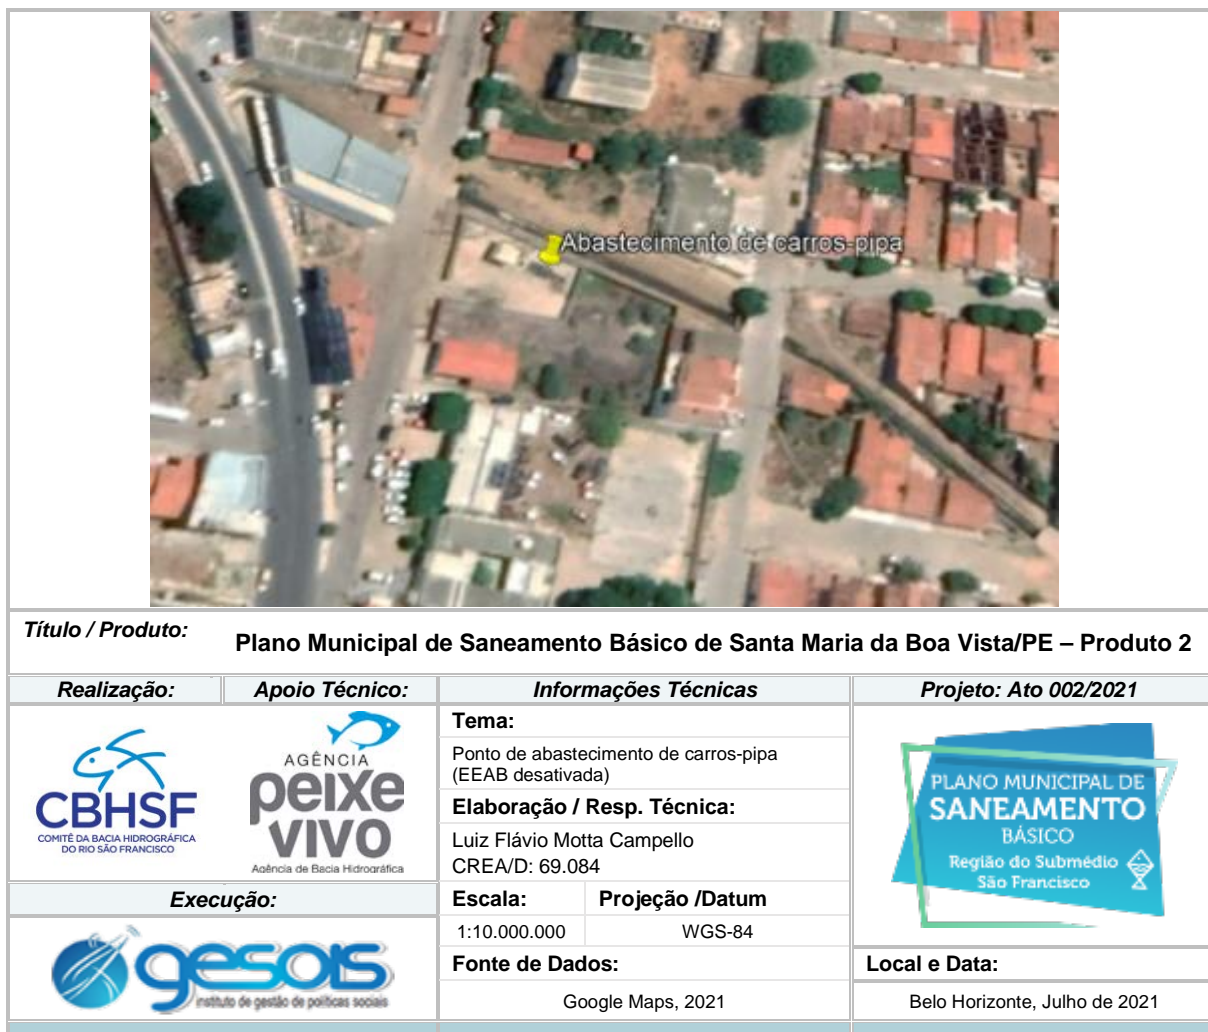
A Secretaria de Infraestrutura é o órgão municipal responsável pela prestação do serviço público de abastecimento de água, contanto para tal com 62 funcionários efetivos e 80 contratados. O abastecimento de água é feito através de carros-pipa da Prefeitura, cujo manancial é o Rio São Francisco. Da captação, a água é bombeada através de uma adutora de água bruta, com extensão de 600 m, DN=150 mm, para o reservatório situado junto à Estação Elevatória de Esgotos Bruto - EEEB, atualmente, desativada, pontos de coordenadas 8°48'18,75024" S e 39°49'21,52092 W.

Figura 25 – Captação e Ponto de Abastecimento de Carros-pipa (EEEB Desativada)

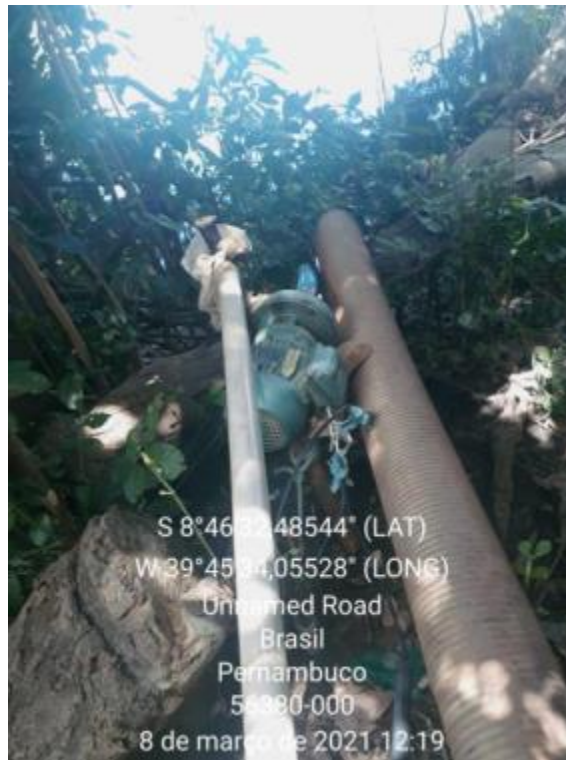
Rede de distribuição	A rede de distribuição, em PVC, com extensão é de 1,0 km, DN 50 mm, não possui hidrômetros.	
Tratamento da água	Não	
Hidrômetros	Não	
Cobrança	Sim	
Principal problema	Os principais problemas na operação do SAA são a falta de tratamento da água, a manutenção deficiente do sistema, além do assoreamento rio e a falta de matas ciliares.

Figura 212 – Captação
Fonte: INSTITUTO GESOIS, 2021.

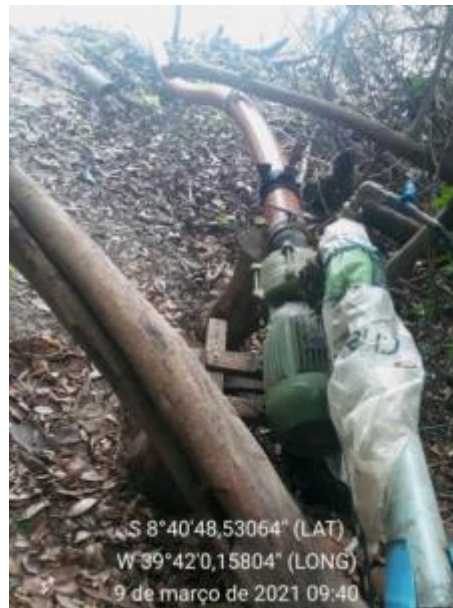
Tratamento da água	Não	
Hidrômetros	Não	
Cobrança	As despesas de operação e manutenção do SAA são rateadas pela comunidade.	
Principal problema	Os principais problemas na operação do SAA são: a falta de tratamento de água, a manutenção deficiente do sistema, o assoreamento do rio e a falta de matas ciliares.

Figura 213 – Captação
Fonte: INSTITUTO GESOIS, 2021.

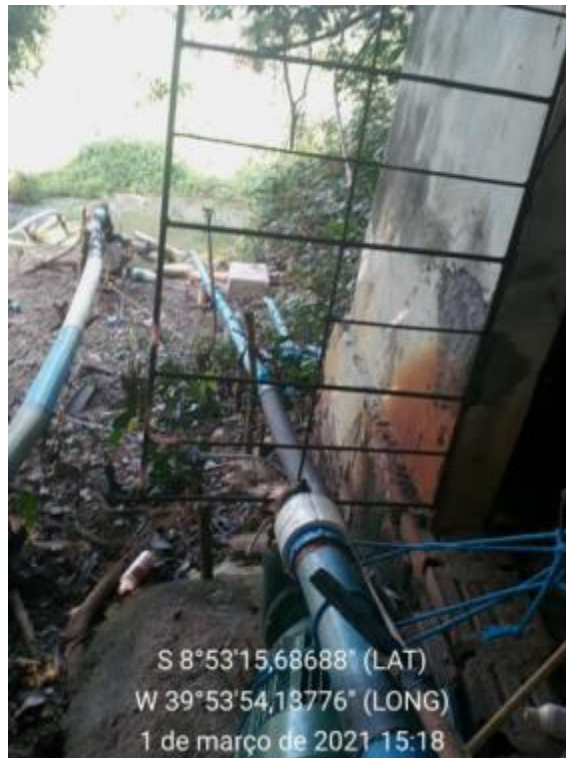
Rede de distribuição		A rede de distribuição, com extensão de 1,0 km, em PVC, DN 50mm, atende às famílias.
Tratamento da água		Não
Hidrômetros		Não
Cobrança		Não há hidrômetros, e as despesas relativas ao abastecimento são rateadas pela comunidade.
Principal problema		Os principais problemas na operação do SAA são: a falta do tratamento de água, a manutenção deficiente do sistema, o assoreamento rio, e a falta de mata ciliares.

Figura 217 – Captação
Fonte: INSTITUTO GESOIS, 2021.

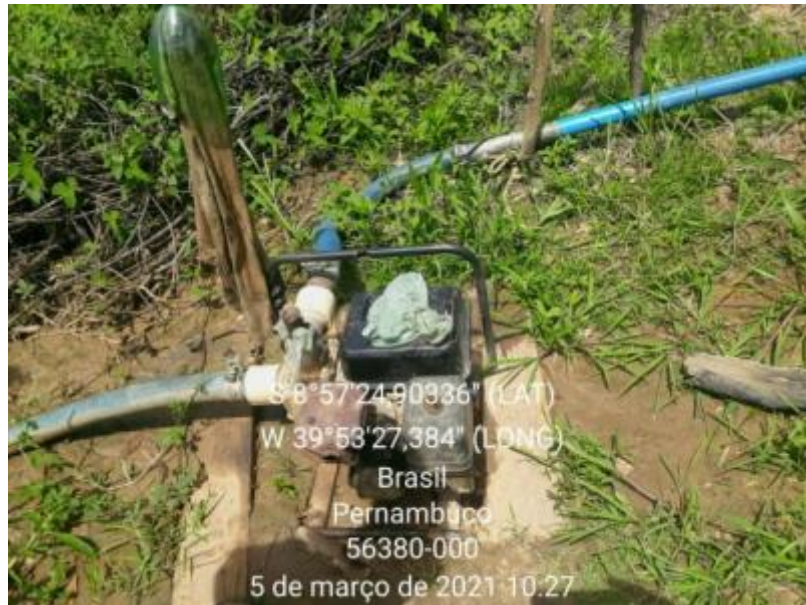
Tratamento da água	Não	
Hidrômetros	Não informado	
Cobrança	Não	
Principal problema	Os principais problemas indicados pela comunidade são a falta de tratamento da água, a manutenção deficiente do sistema, e a falta de um reservatório de maior capacidade.

Figura 238 – Captação
Fonte: INSTITUTO GESOIS, 2021.

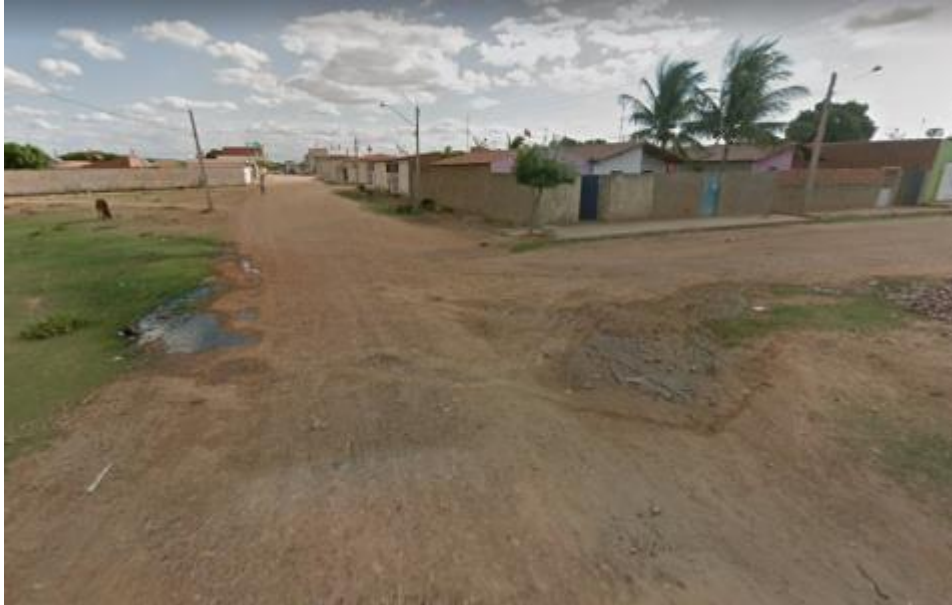
Figura 417 - Aspecto de via sem pavimentação na sede municipal
Fonte: INSTITUTO GESOIS, 2020.

O Centro de Santa Maria da Boa Vista e demais bairros localizados na sede municipal, apresentam sistema de microdrenagem deficiente. A maioria das vias da sede, embora pavimentadas, não possuem nem mesmo sarjetas/canaletas, fixando apenas a delimitação das vias pelos meios-fios, como demonstrado **na Figura 404, Figura 405 e Figura 406**. Este cenário limita o direcionamento das águas das chuvas e seu devido escoamento para o sistema de macrodrenagem.
